De verborgen aanwezigheid van

ASBEST

in huizen, garages
en bijgebouwen.

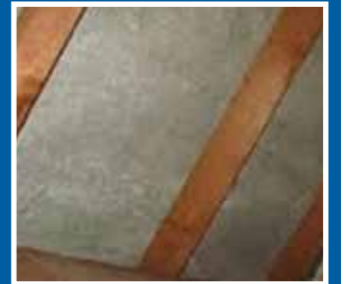
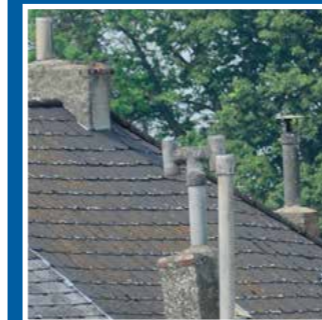
Onderdakplaten

Dit zijn dunne asbestcementplaten met cellulosevezels, veelal roze, lichtgrijs of geel van kleur.

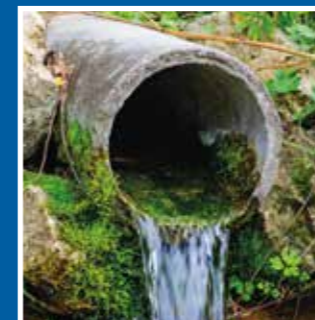
Afvoerbuizen & goten

Ronde, grijze buizen in asbestcement die vaak toegepast werden in sanitair, rioleringen en dakafvoer. Of als paaltjes voor omheiningen.

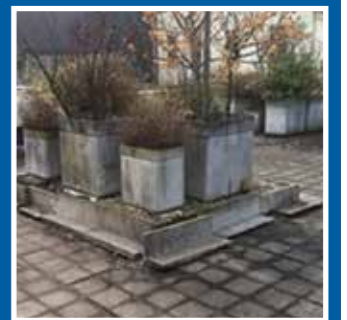
Bloembakken

Meestal vrij dunne bakken in diverse vormen, grijs of wit gekleurd. Werd zowel binnen als buiten frequent toegepast.

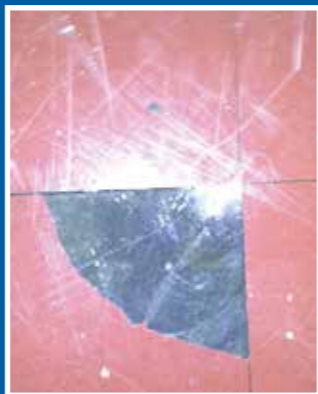
Glascaltoepassingen

Vlakke platen in asbestcement met gladde, harde bovenlaag, uitgevoerd in verschillende kleuren. Toegepast in keukenmeubilair en badkamermeubelen of als buitendeur en gevelement.

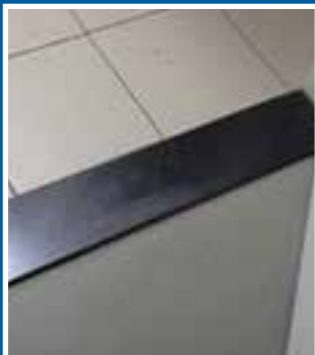
Dorpel

Asbestcementplaten, meestal zwart met witte stippen, lichtgrijs of wit. Vaak toegepast in traptreden, vensterbanken, tussendorpels en soms in schoorsteenmantels.

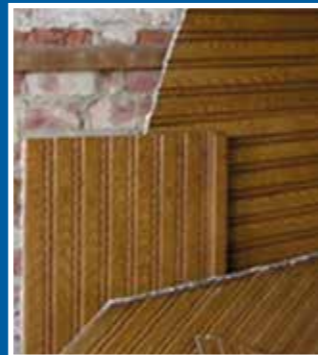
Lambrisering

Dit zijn vlakke of gegroefde platen of tegels die als bekleding van muren en plafonds en soms in tussenwanden werden toegepast.

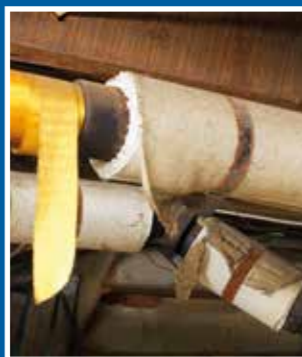
Plaasterisolatie rond verwarmingsleidingen

Brokkelige plaaster met weinig tot zeer veel vezels en meestal met witte jute doek errond. Vaak terug te vinden in kelders als isolatie rond verwarmingsbuizen.

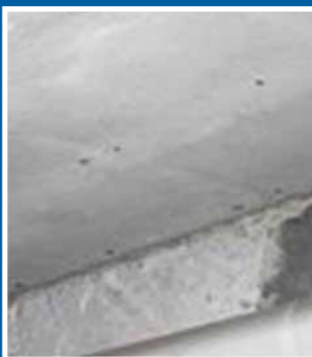
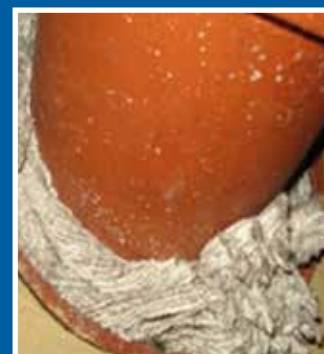
Brandwerende platen

Vooral gebruikt in grote constructies als brandwerende platen voor verwarmingsketels, scheidingswand, brandwerende plafonds en branddeur.
